# **FLYSIK ÅRSRAPPORT 2015**

**Dansk Hanggliding & Paragliding Union**

# TILLÆG til DHPU FLYSIK ÅRSRAPPORT 2015

**Redegørelse vedr. EH101 mulige involvering i paragliderulykke ved Løkken 2014-07-28.**

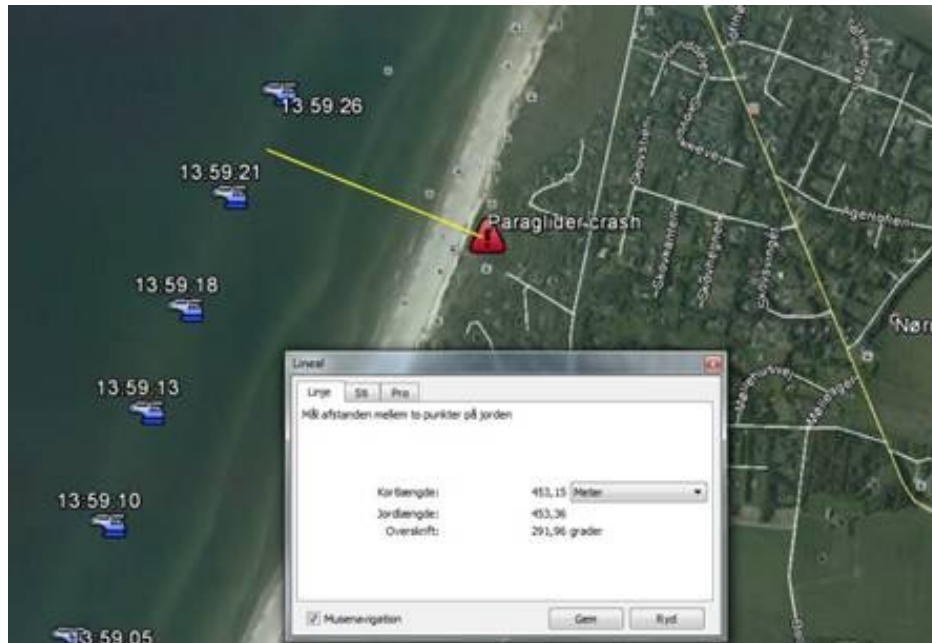
Helikopteren fløj på en VFR navigationstræningsmission langs vestkysten over vandet fra Tranum til Hirtshals. Helikopterens navigationsdata blev downloadet (fig. 1), og af disse fremgår det, at helikopteren fløj i en sand højde på 270 fod (radarmålt højde 90m) og med en hastighed på 100 knob. Helikopteren passerede uhedsstedet i en afstand af 453 m.

Figur 1: Baseret på data fra EH101 FDR-system

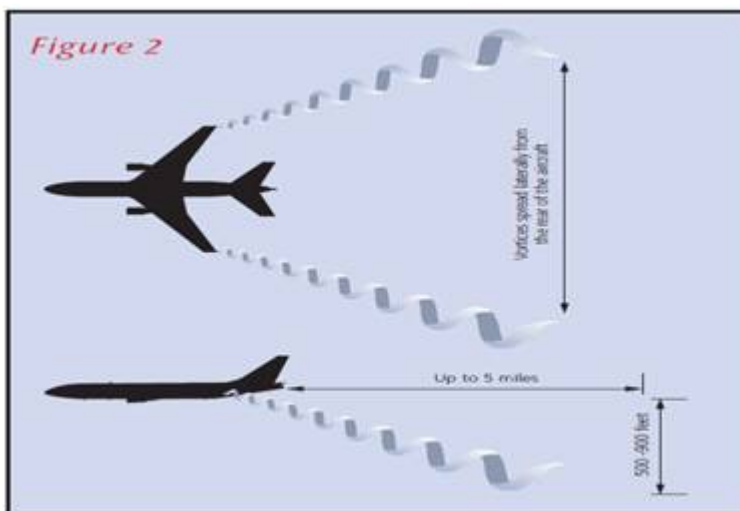
Udbredelsen af wake turbulence fra et fastvinget fly er fra vingetipperne og bagud i en svag vifte. Luftmassen synker ca. 5-900' under flyvehøjden og når sit laveste punkt ca. efter 30 sec.

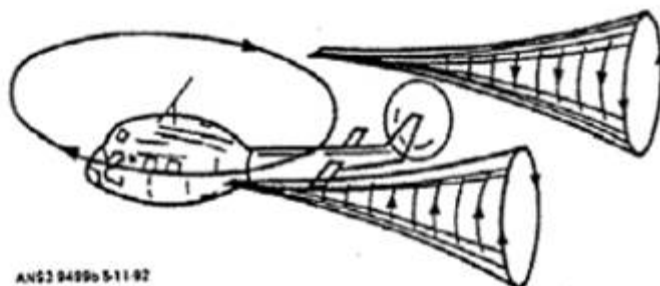
Fra en helikopter breder wake turbulence sig fra yderpunkterne af rotorbladene.
